Proyecto inspeccionado:

Ruta 27 San José - Caldera

Fecha de la inspección:

15 de julio de 2010

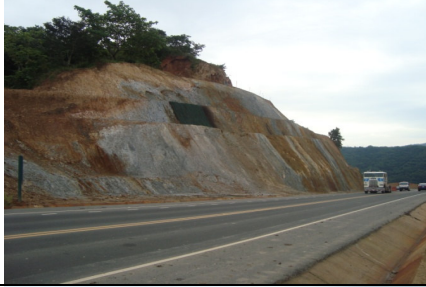
Punto kilométrico aproximado	Problema geotécnico observado	Acción realizada por el concesionario	Aspecto (día de inspección)	Comentario
48 a 47,8	Corrote en "cajón". Alteración hidrotermal profunda. Heterogeneidad de las características de resistencia. Erosión e inestabilidad progresiva. El problema se presenta a ambos lados de la vía.	Reconformación de la superficie del talud, construcción de bermas. Revestimiento de cunetas con concreto.

Problema geotécnico detectado en la inspección anterior. En la segunda inspección se observó erosión incipiente que puede evolucionar negativamente. El talud puede requerir refuerzo para garantizar su estabilidad o en su defecto, continuas reconformaciones.
48 a 47,8		Reconformación de la superficie del talud, construcción de bermas. Revestimiento de cunetas con concreto.

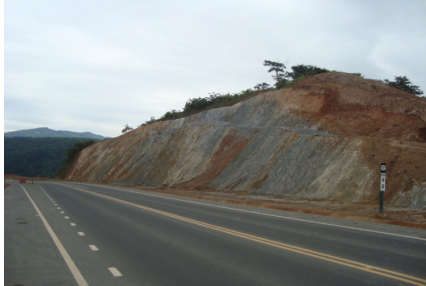
Similar al talud derecha en sentido de avance hacia Caldera.
48 a 47,8

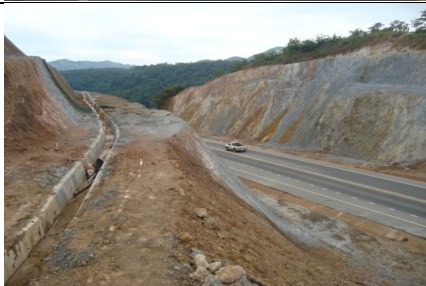
Aspecto de cunetas revestidas. La estabilidad y control de erosión mejorarían con revestimiento de concreto lanzado y refuerzo.

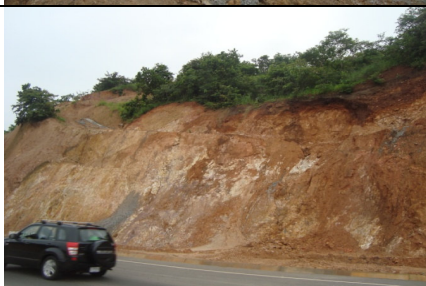
47.7	Condición de estabilidad precaria por la alteración hidrotermal. El problema se repesenta en el talud derecho en el sentido de avance hacia Caldera.	Reconformación de la superficie del talud, construcción de bermas. Revestimiento de cunetas con concreto.

A pesar de la reconformación de los taludes, las condiciones geotécnicas pobres del terreno podrían generar deslizamientos a corto plazo.

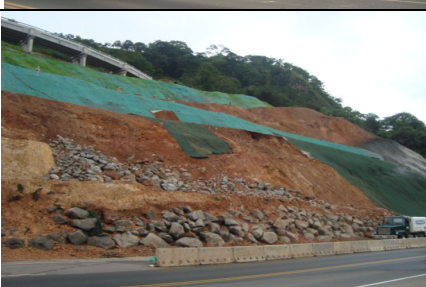
47.4	Problemas de erosión e inestabilidad por el efecto del hidrotermalismo en la resistencia de los materiales	Reconformación del talud. Protección contra erosión con geomantas. Pedraplenes en la base del talud.

Las geomantas para controlar la erosión colaborarán con la revegetación del talud, ayudando a controlar la pérdida de matriz por erosión. Esta protección se debe complementar con manejos de agua con cunetas revestidas. Los pedraplenes pueden funcionar temporalmente aportando peso al pie del talud, pero se duda de la durabilidad de esta solución.
